Die Ponton-Bergung von Esslingen

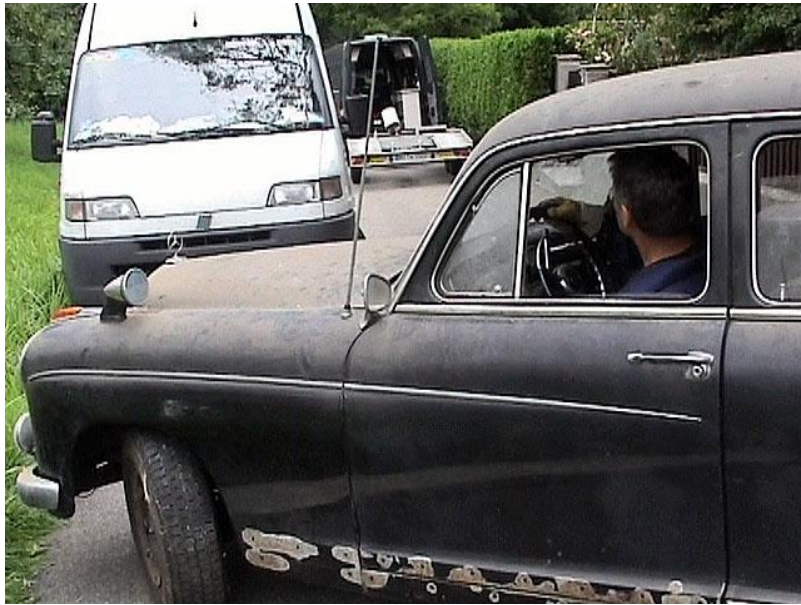
Der Staub von 30 Jahren liegt auf dem originalen Lack, Motor fest. Als Katzenwohnheim samt Untermieter Maus (siehe auch Bericht „Der Ponton und die Mäuse“ auf der Homepage) hat der Ponton im Innenraum etwas gelitten. Auch die Spinnenweben kleben einem erst mal auf Brille und Haar. Der Herr des Hauses hat den Wagen fachgerecht aufgebockt, so sind wenigstens die Reifen davongekommen. Wo sind die Schlüssel? Im Innenraum findet sich nichts. Nun ja, im schlimmsten Fall knacken wir das Lenkradschloss. Zuerst muss der Wagen von seinen Stützböcken. Gesagt –getan. Der originale Wagenheber tut seinen Dienst, die Karosse hält es aus. Gutes Zeichen, der Rahmen scheint solide. Als wir den Wagen „tiefer gelegt“ haben, sind natürlich die Reifen platt. Jetzt schlägt die Stunde meines Sprinters: Da ist doch kein Reserverad mehr an Bord und dafür so ein kleiner Kompressor. Den probieren wir jetzt mal aus! Kaum an die Batterie angeschlossen rattert das Ding los und pumpt den Reifen innerhalb von einer Minute voll auf. Gute Leistung für das kleine Teil! So geht es mit den anderen Reifen weiter und sie halten sogar die Luft. Jetzt können wir versuchen den Wagen aus der Garage zu schieben. Schieben? Geht gar nicht, die Bremsen sind hoffnungslos fest. Aber beim Rundumgehen finden wir den Schlüsselsatz im Kofferraumschloss steckend. Das Lenkradschloss gibt uns also keine zusätzlichen Schwierigkeiten vor. Wir spannen den Ducato mit einem Abschleppseil an und ziehen erst vorsichtig, dann stärker und schließlich mit Gewalt. Es pfeift und radiert, und der Ponton rutscht mit einem blockierten Rad langsam dem Licht entgegen.

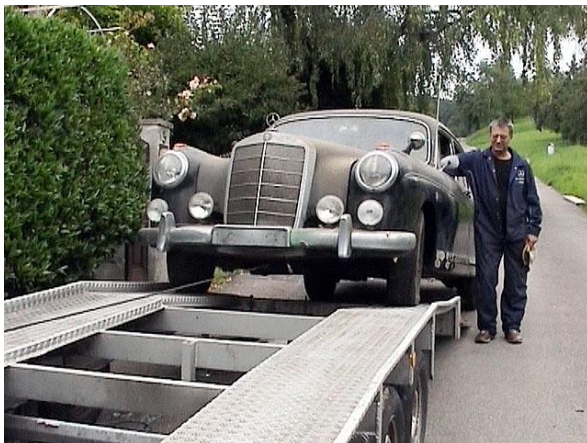
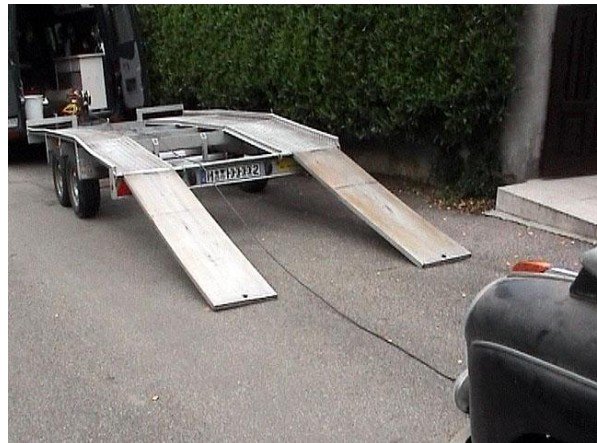
Die Winde zieht den Wagen dann Umdrehung für Umdrehung auf „Münchner Boden“. Seit seiner Abmeldung im Jahr 1972 steht der Wagen nun wohl erstmals an der frischen Luft von 2011 und hat dank der gut belüfteten Garage seine Blechsubstanz gut über die Runden gerettet.
